ライオンズガーデン調布ヶ丘管理組合 御中

ライオンズガーデン調布ヶ丘  
ハリウッドの大寒桜、ソメイヨシノ  
腐朽診断報告書

2022年10月

きのこと 菊地仁司（樹木医登録番号 第2478号）

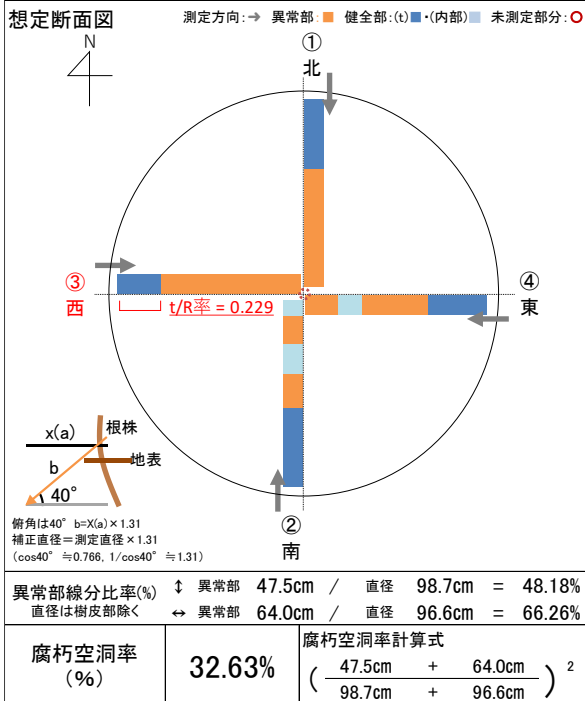
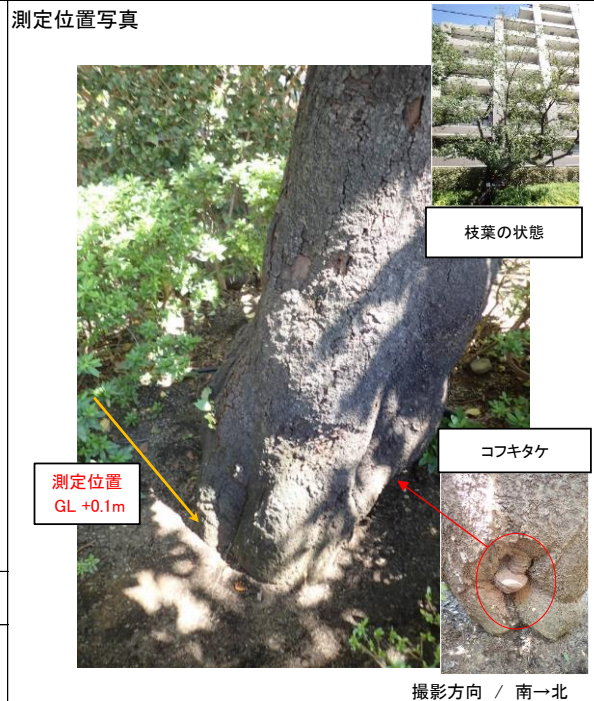
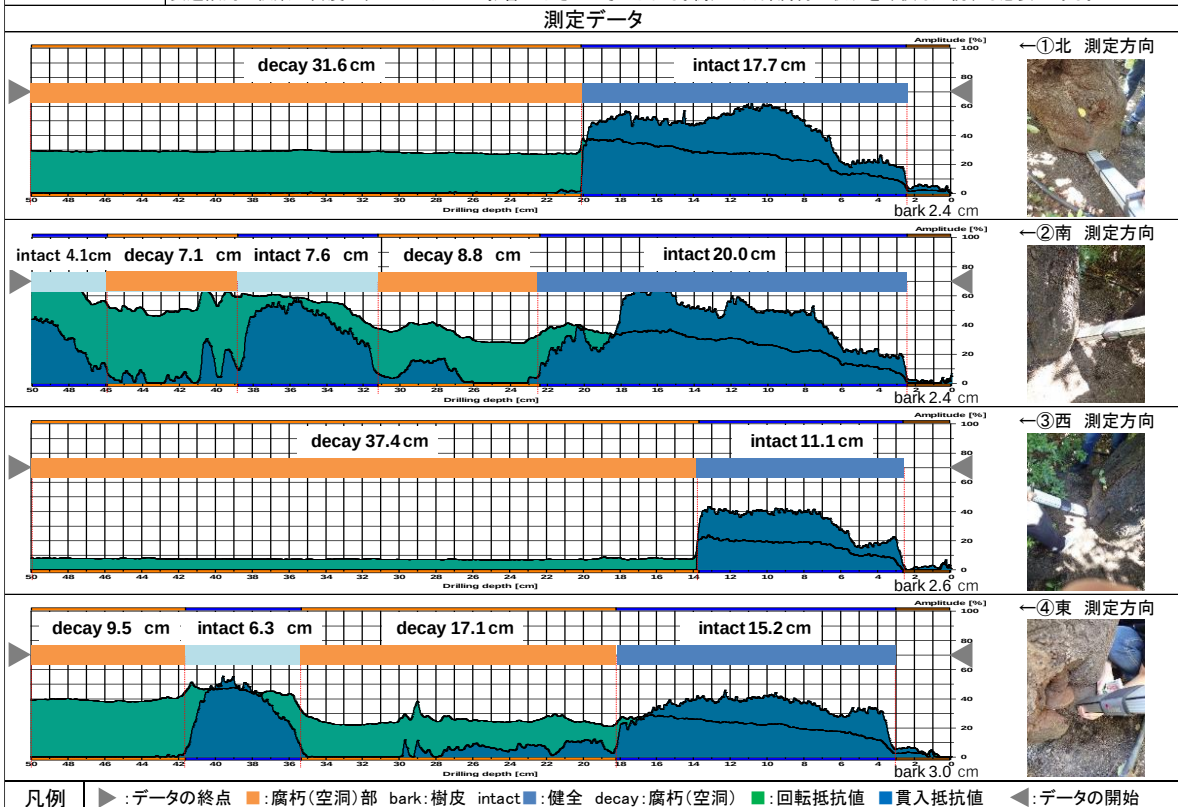
No.4

| 対象木<br>樹種 | 所見 |
|---|---|
| B<br>オオカンザクラ | 梢端や大枝の枯損、根元東側にコフキタケ子実体、西・南側に広範囲の樹皮枯死等。腐朽空洞率は32.63%で、t/R率は③西で0.3未満、他3方向では0.3～0.4。①北、③西では辺材奥に材は確認されなかった。③西の辺材が最も薄く、他3方向でも辺材の厚みは20cm以下、樹体の支持力が低下。枝葉の密度は低いため風圧の影響は小さいが、樹冠と内部腐朽の状況を今後も注視する必要がある。 |

| t/R率 | 半径(樹皮部除く)に<br>対した健全材の割合 | ① 0.359 | ② 0.405 | ③ 0.229 | ④ 0.316 |

| 腐朽空洞の状態 | □ 健全か健全に近い □ 注意すべき被害 ■ 著しい被害 □ 不健全 | |
| 所見 | <p>梢端や大枝の枯損、根元東側にコフキタケ子実体、西・南側に広範囲の樹皮枯死等が見られる。根株4方向からの測定を実施。<br/> <b>腐朽空洞率は32.63%で、t/R率は③西で0.3未満、他3方向では0.3~0.4。内部に広範囲の腐朽空洞が確認された。</b><br/> ②南、④東では心材付近に材がまだ残っているが、①北、③西では辺材奥に材は確認されなかった。<br/> ③西の辺材が最も薄く、他3方向でも辺材の厚みは20cm以下となっており、樹体の支持力が低下している状態にあるが、<br/> 衰退傾向で枝葉の密度は低いいため風圧の影響は小さいと考えられる。樹冠と内部腐朽の状況を今後も注視する必要がある。</p> | |

安全のみを優先する場合、強く切り戻す剪定を行って樹高を低くすることによって万が一倒木が発生した際の被害を軽減することは可能と考えられるが、枝を強く切り戻すことによって樹勢はさらに衰退する可能性が高く、枯死する可能性も高まる。現在の状態から枝葉を強く切り戻しても得られるのは短期的な安全でしかなく、長い目で見れば樹木の生育及び安全面での危険性がさらに増す恐れがあり、倒木の危険性は前述の通りそこまで高い状態ではないため、経過の観察と枯枝除去などの管理が必要と考えられる。

上記写真の○は今年 5 月時点ではまだ枯れていなかったが衰退が進んで枯れてしまった枝を示している。過去の経緯（大枝が今までに何本も剪定されている痕があり、枯枝だったため剪定除去されたと思われる）からもこのような枝が今後も継続的に発生してくる可能性が高い。5 月に実施した土壌改良の効果が地上部に表れてくるのにもまだ時間を要すると推測される。継続的に樹勢回復を促す対応を継続していくことがこのオオカンザクラを残していくためにも、安全面においても効果的と考えられる。

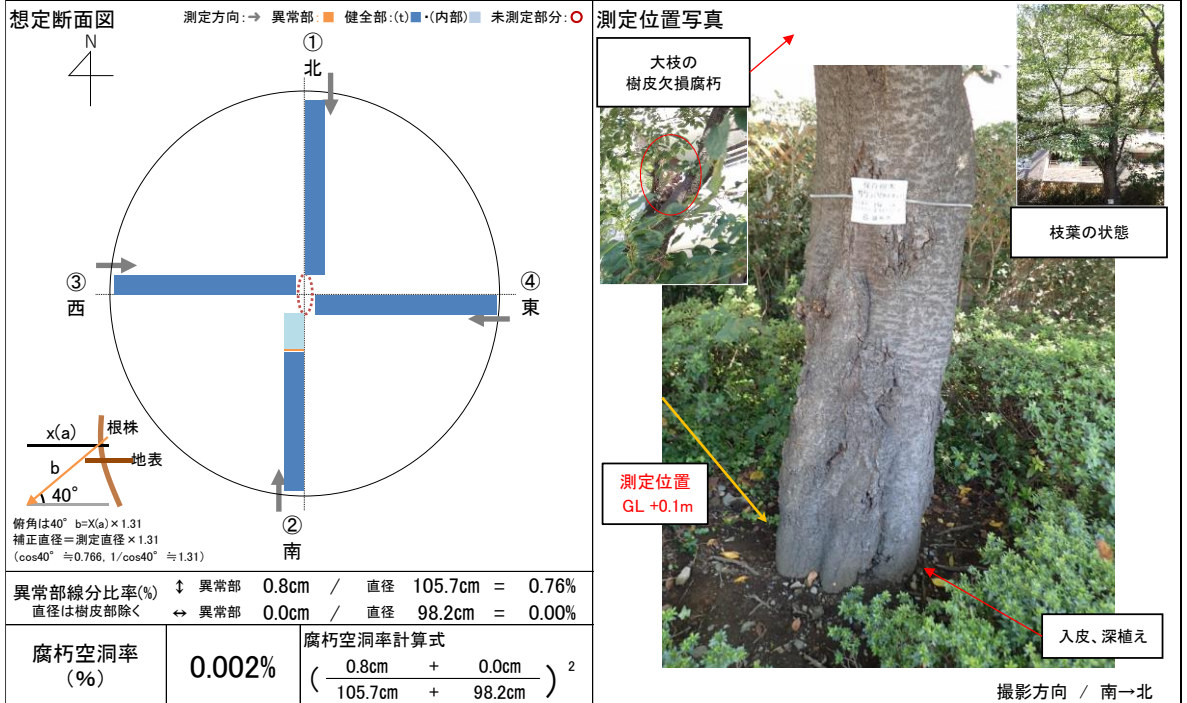
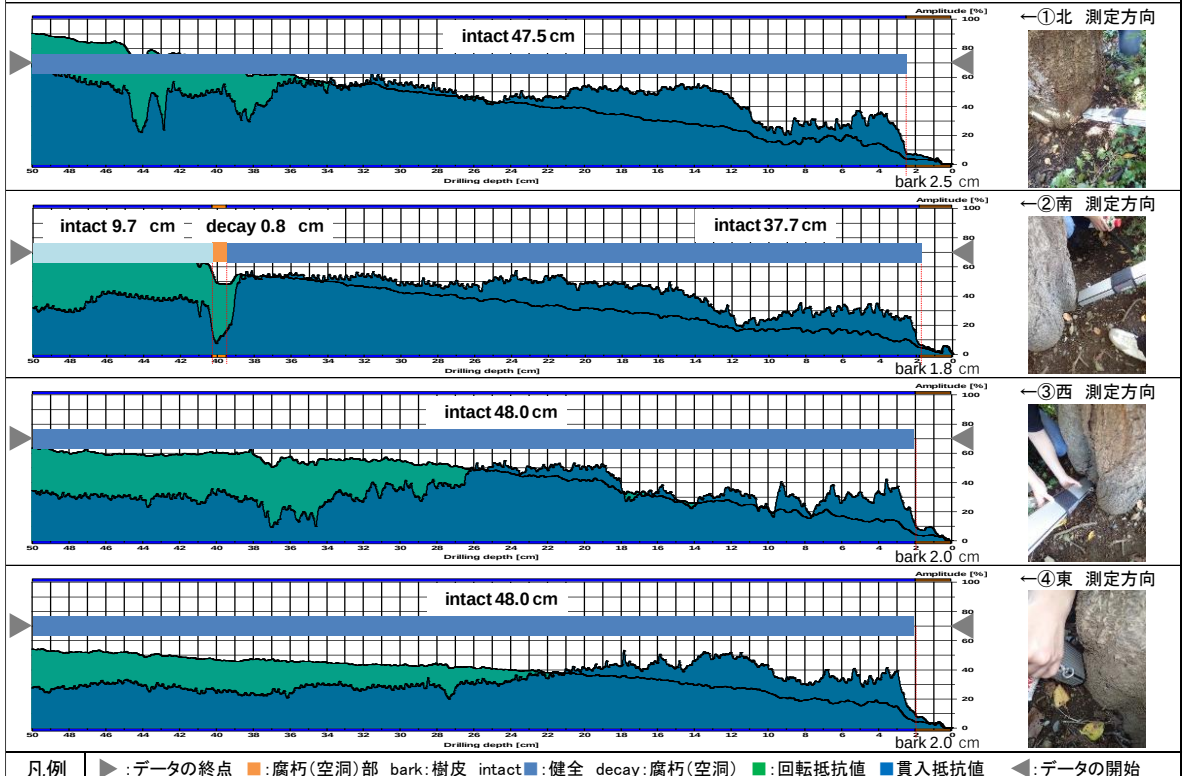
No.3

| t/R率 | 半径(樹皮部除く)に<br>対した健全材の割合 | ① 0.904 | ② 0.708 | ③ 0.978 | ④ 0.978 |

| 所見 | 西に大きく枝を伸ばした樹形、根元には顕著な入皮が見られ、深植えの状態。根株4方向からの測定を実施。<br><b>腐朽空洞率は0.002%で、t/R率は各方向で0.8以上。</b><br>②南の心材近くに入皮と推測される抵抗値の低下が見られたのみで、他3方向では腐朽空洞は確認されなかった。<br>全体的には比較的健全に近い状態で現時点での倒木の危険性は低いと考えられる。 | | | | |

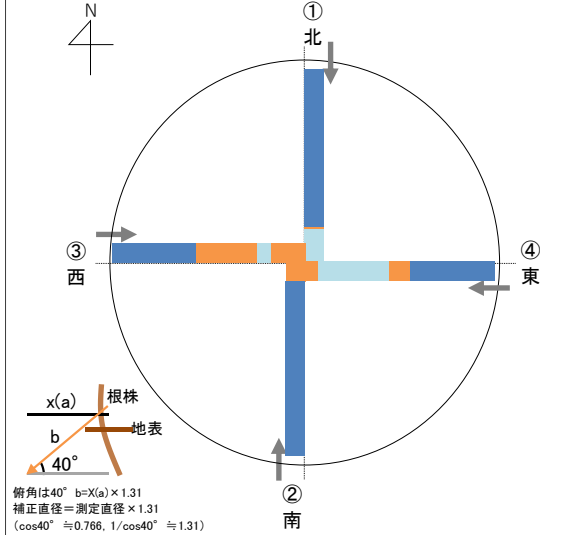
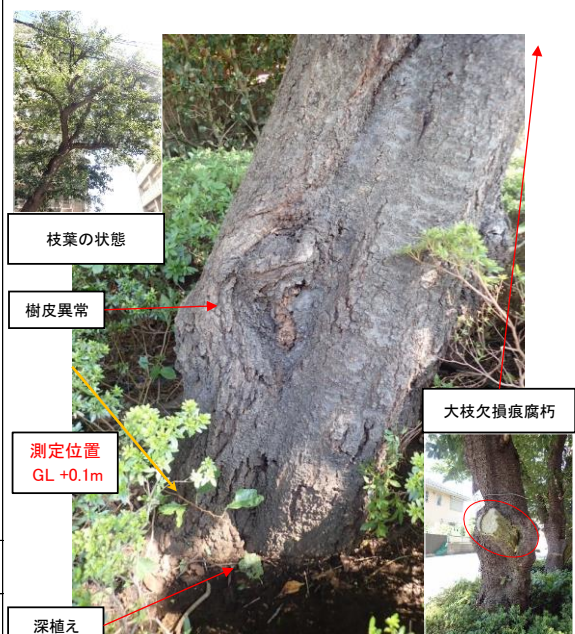
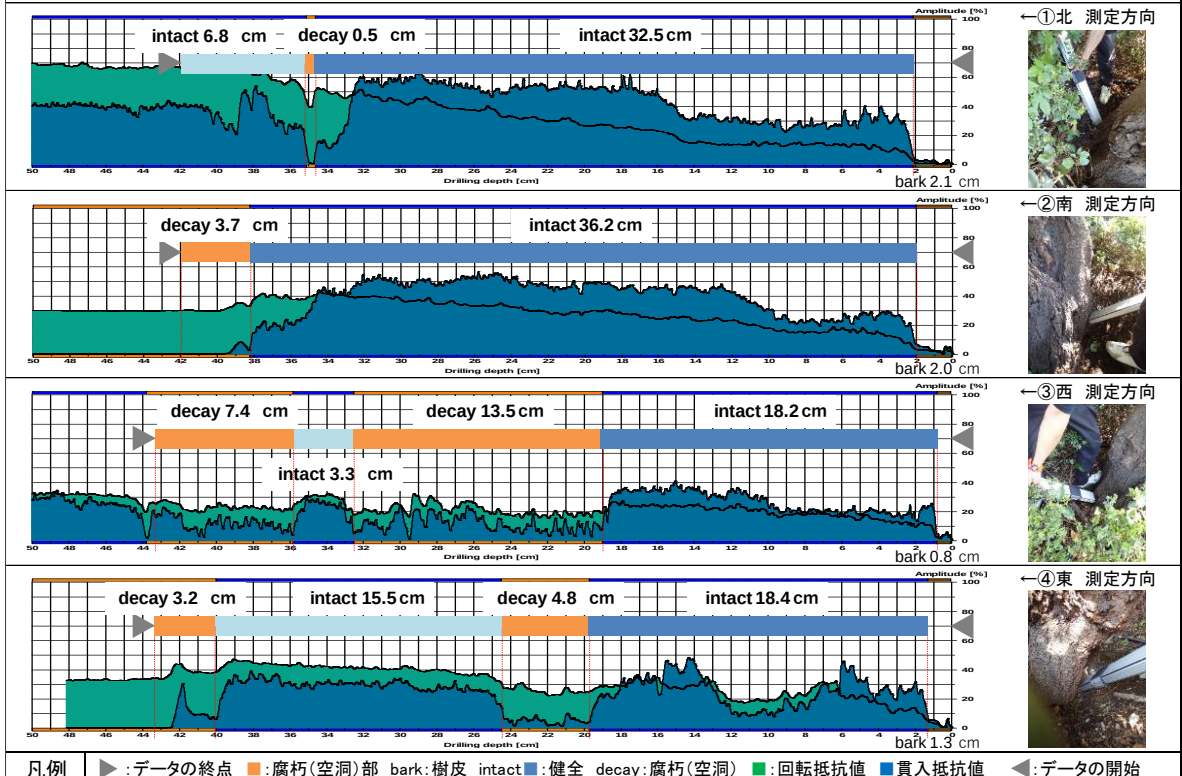
No.1

| 異常部線分比率(%) | ↓ 異常部 4.2cm / 直径 79.7cm = 5.29% |
| 直径は樹皮部除く | ↔ 異常部 29.0cm / 直径 84.4cm = 34.33% |

| 所見 | 東方向に傾斜する樹形で、幹東側に大枝欠損痕腐朽、幹南側には樹皮異常、打診音異常あり。根株4方向からの測定を実施。<br>腐朽空洞率は4.09%で、t/R率は①北、②南では0.8以上、③西、④東では0.4以上。②南は心材付近、③西は抵抗値の低下している範囲が点在して確認され、腐朽の進行が懸念される。④東では心材付近に明確な腐朽空洞があり、中間付近では抵抗値の低下が見られた。腐朽空洞はあるが、健全材の厚みは南北では十分、東西ではやや薄い状態にある。<br>現時点では倒木等の危険性はあまり高くない状態にあると考えられるが、今後の腐朽進行には注意が必要。 |

ソメイヨシノ 3 本では大きな腐朽は見られなかった。ただ D では分岐上部にある大枝欠損痕腐朽から根株内部への腐朽の進行、E では同じく大枝欠損痕からの腐朽が見られ、今後も進行していく可能性が高い。それを止めることは技術的に難しく、その前に受ける風圧を軽減するような剪定を行っていく必要がある。一度に全体を強く切り戻すのではなく、時間をかけて少しずつ樹高を抑えていくことで、樹勢にも配慮しながら安全面での対策も取っていくことが望ましい。

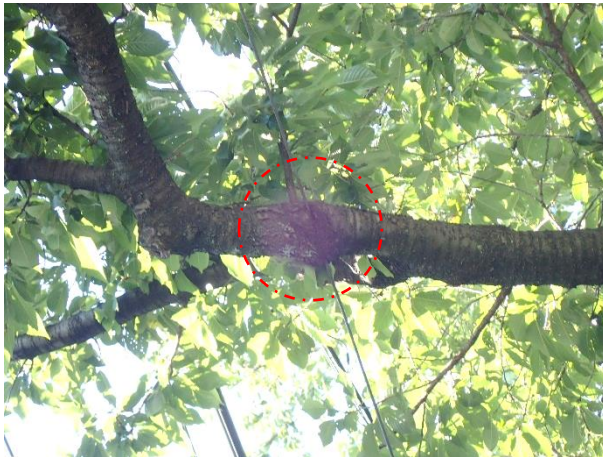
①線を飲み込んでいる枝（車道側、○内）

それ以外に現地調査時に確認した地上部の状態から、①線を飲み込んでいる枝、②新たに発生したと思われる枯枝を確認した。①は以前同様だが、安全面を考慮すると電話線（と思われる）を飲み込んでいる部分は剪定除去することが望ましい。②については、継続的に今後も発生してくると思われるため、継続的な管理の実施を推奨（年1回実施）。

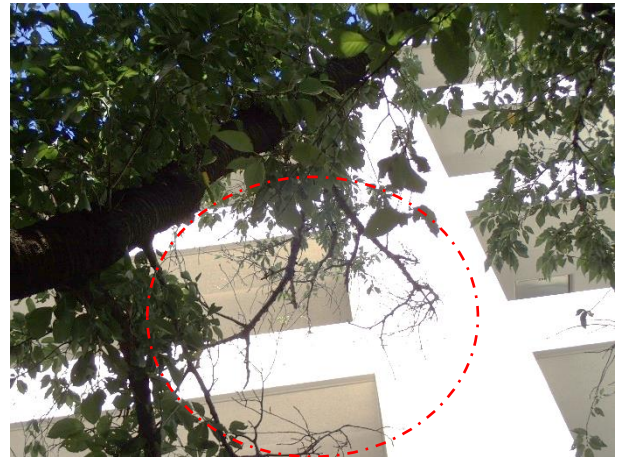
②枯枝（建物側）

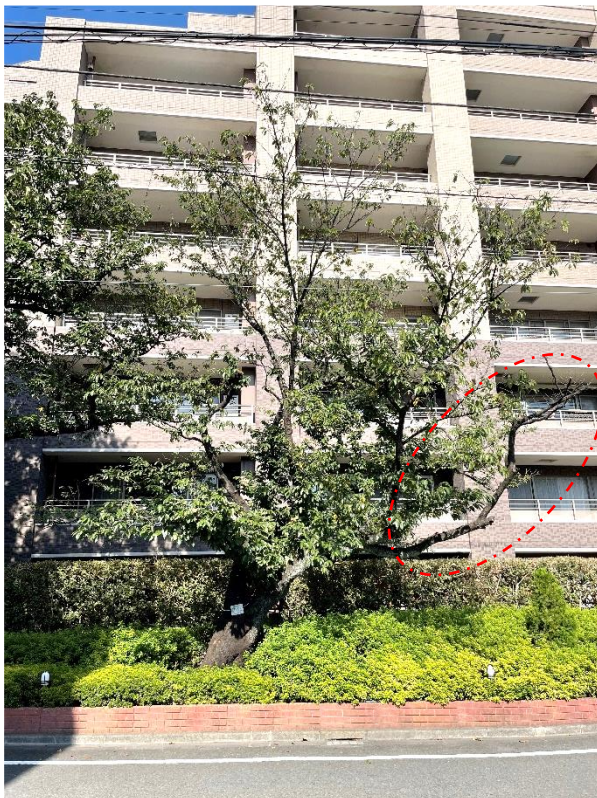
B の全景写真 南側（○は枯枝）
