# 「ハリウッドの桜 救援プロジェクト」 設立のお知らせ

# 資料 1 2022 年 3 月の診断

# 資料 2 2022年3月の診断結果と処置の提案

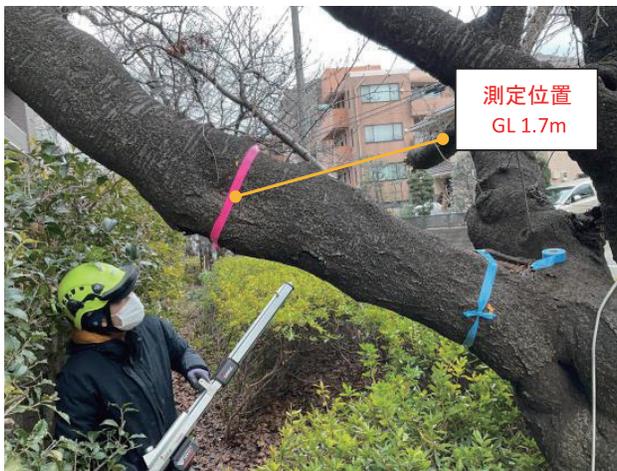
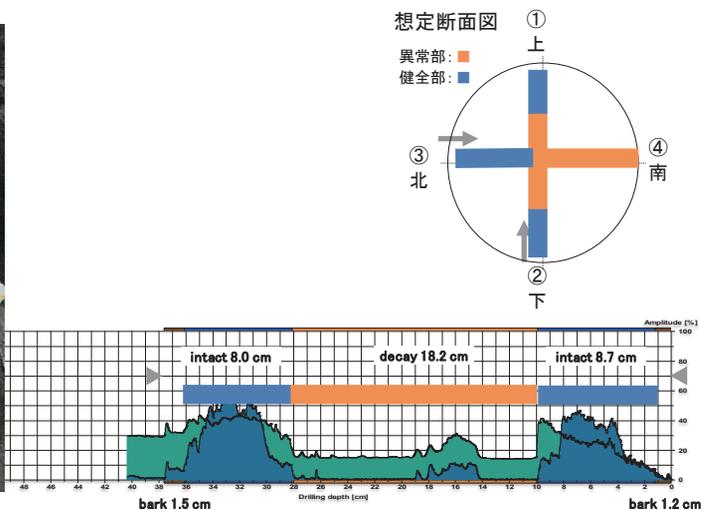
診断の過程で、2014年と2021年の剪定で大枝を切る大手術のあとに切り口を放置していたことで一気に樹勢が弱くなったこと、残った枝が強くなじられて裂けめができていたことなど、が判明しました。

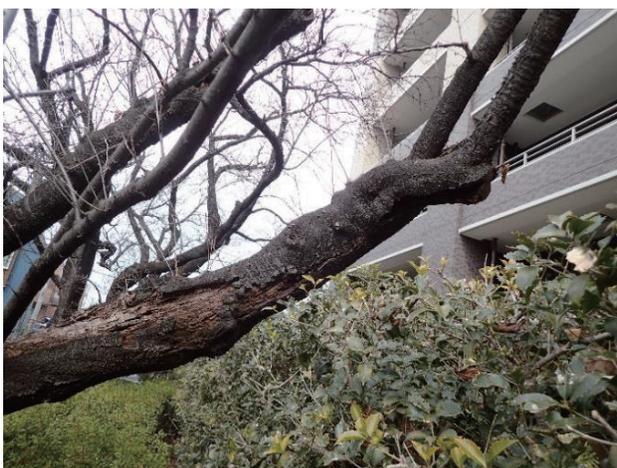
腐って裂けた樹皮

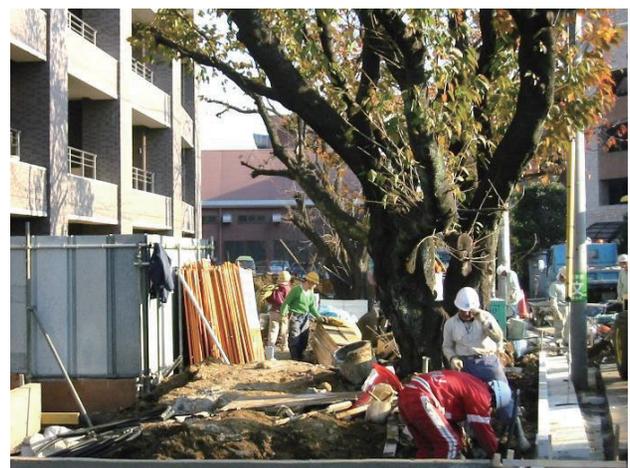
また2001年マンション竣工時に、もともとの根の上に1m以上の盛り土がおこなわれて根に空気が行きわたらなくなって20年かけて樹勢が弱ってきたらしい、ということも分かりました。

【2001年】道路面と高さを合わせるための盛り土工事

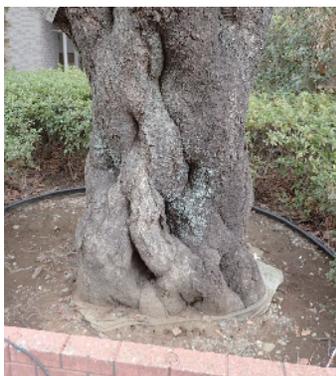
現在見える表土は深植えされた土

現状の低木、盛り土された土壌の高さはそのまま、スポット的に元の土壌がある深さまで穴を掘り、その坪穴に土壌改良資材を入れて埋め戻す方法です。坪穴を一定の間隔で植栽地内に多く掘ることで、全体的に通気性や肥料分などを今よりも良い状態にします。現在の植栽の状態をできるだけ維持し、実施する範囲を分けて少しずつ10年程度行っていくことで、樹勢回復への高い効果が見込める可能性があります。
