ライオンズガーデン調布ヶ丘管理組合 御中

ライオンズガーデン調布ヶ丘  
ハリウッドの大寒桜、ソメイヨシノ  
腐朽診断報告書

2022年10月

きのこと 菊地仁司（樹木医登録番号 第2478号）

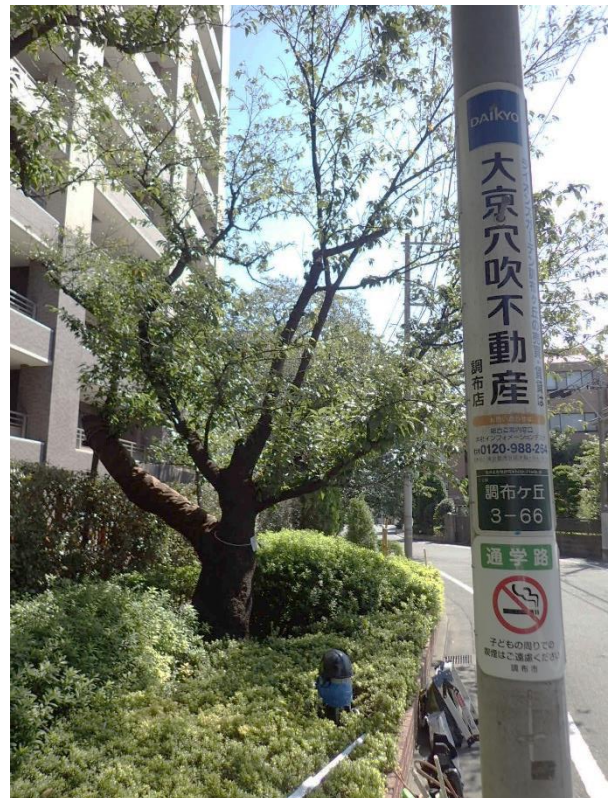
B の全景写真 西側

上記写真の○は今年 5 月時点ではまだ枯れていなかったが衰退が進んで枯れてしまった枝を示している。過去の経緯（大枝が今までに何本も剪定されている痕があり、枯枝だったため剪定除去されたと思われる）からもこのような枝が今後も継続的に発生してくる可能性が高い。5 月に実施した土壌改良の効果が地上部に表れてくるのにもまだ時間を要すると推測される。継続的に樹勢回復を促す対応を継続していくことがこのオオカンザクラを残していくためにも、安全面においても効果的と考えられる。

除去や継続的な管理を推奨。Bは5本中最も腐朽空洞率が大きく32.63%。根株内部に腐朽空洞が大きく広がっていることが確認されたが、樹勢衰退傾向のため枝葉の密度が低いと風圧の影響は少ないと考えられる。現時点での対策としては支柱の設置や風圧軽減剪定などを行うよりも樹勢を回復させて健全材の肥大成長を促すこと、枯枝や危険な枝は除去していくことが安全面として必要と考えられる。同時に2～3年後に再度腐朽診断を行い腐朽の状態を確認することが望ましい。
